金属柱劣化判定システム

1. はじめに

当社の金属柱劣化判定システム（中国電力株式会社と共同開発）は掘削することなく、地際から埋設部の範囲に生じた腐食による断面欠損を検出・評価することが可能です。

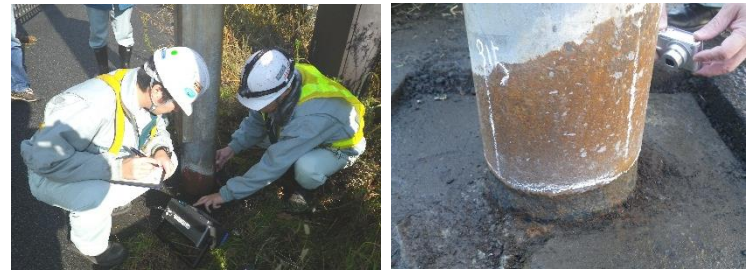
図2 試行試験状況

試行試験は、事前書類審査後、千葉国道管内の実機照明柱を対象に行われました。試行試験では、掘削前の金属柱劣化判定システムによる評価値と、掘削後の外観目視ならびに実測板厚値を比較しました。（図2）
