技術 ニュース No. A-6

アンカーボルト劣化判定システムの高度化

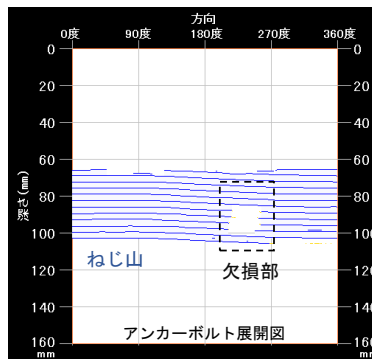
図3 欠損点検結果例

欠損点検システムは、照明柱等のベースプレートを固定しているアンカーボルトの目に見えない部位の劣化（ねじ山欠損）をコンクリート埋め込み部を破壊せず、またナットを外すことなく健全度を判定できるシステムである。専用の治具を用い、1度の操作でボルト点検範囲全周の点検が可能である。（図3）

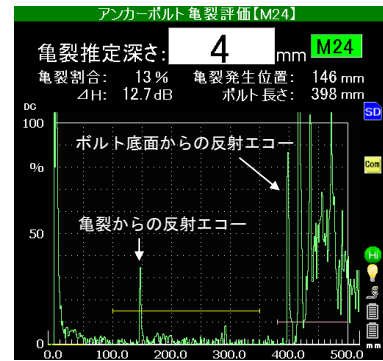
図4 亀裂点検結果例

亀裂点検システムは、アンカーボルトに発生している疲労割れ等のきずを検出・評価するシステムであり、亀裂深さの推定も可能である。（図4）
