◆ アンカーボルト劣化診断調査

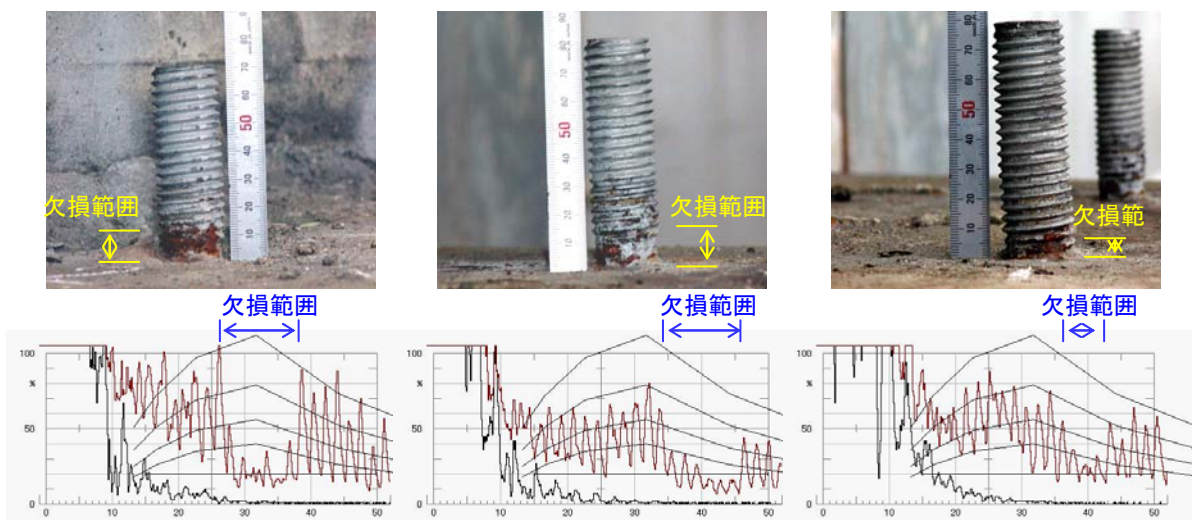
図4 実証試験結果例

さらに、腐食が進展すると断面欠損部からの顕著な反射エコーが得られます(図3-③)。この手法を用いた実機での適用例を図4に示します。
