金属柱劣化判定システム

当社の金属柱劣化判定システム（中国電力株式会社と共同開発）は、掘削することなく、地際から埋設部の範囲に生じた腐食による断面欠損を検出・評価することが可能です。

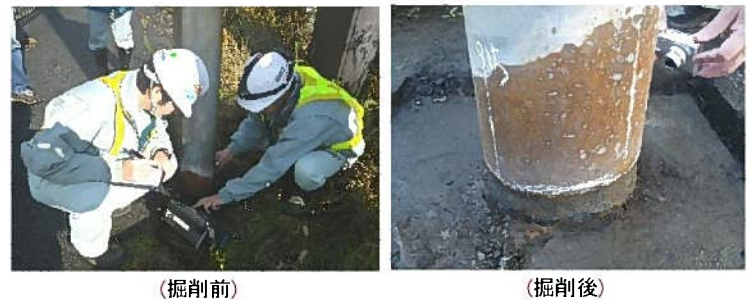
試行試験は、事前書類審査後、千葉国道管内の実機照明柱を対象に行われました。試行試験では、掘削前の金属柱劣化判定システムによる評価値と、掘削後の外観目視ならびに実測板厚値を比較しました。(図 2)

図 2 試行試験状況

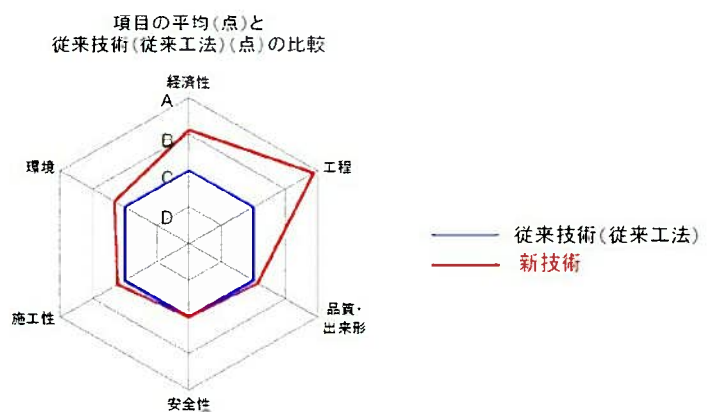
「工程に極めて優れ、経済性に優れた技術である」と評価されました。(図 3)

図 3 評価結果

また、掘削を伴わず GL 以下の性状変状（き裂又は腐食の有無）が確認でき、附属物（標識、照明施設等）の掘削調査を行う前段でのスクリーニング調査において活用が見込まれるとのコメントをいただきました。
