熱交換器の管端溶接部非破壊検査技術

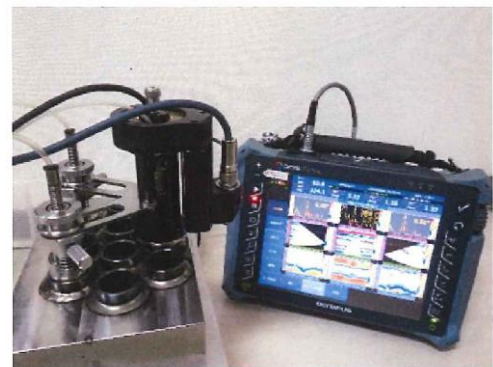
図2 探傷器・ジグ外観

- PA探触子を用いて1度にリニアスキャン1方向とセクター スキャン2方向の計3方向から同時に探傷を行うため、高い検出性能を有する。
- 探傷治具を管に挿入し固定した後は、自動で溶接部1周を探傷しデータを保存する。
- 探傷結果は、リアルタイムで探傷器に画面で表示されるため、現場で欠陥の有無を容易に判断することができる。
