# 金属柱劣化判定システム

金属柱埋設部分の腐食を掘削することなく検知・評価します。

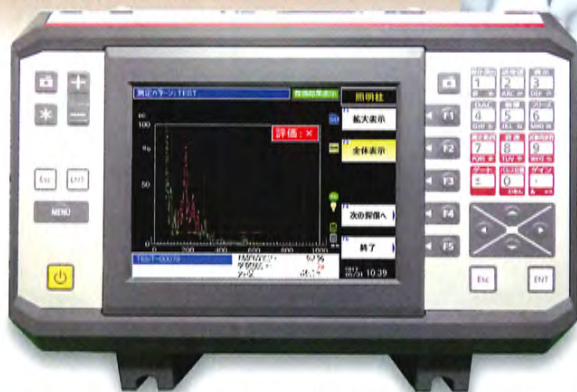
■超音波探傷器

本システムは、埋設部に向けて超音波を入射伝播させ、劣化部からの反射エコーを受信。得られた探傷波形を分析し、掘削することなく劣化部の腐食程度を定性的に評価することが可能です。構成は、携帯型の超音波探傷器と専用ホルダーに組み込んだ探触子だけで、大がかりな機材は必要なく、可搬性・携帯性に優れています。

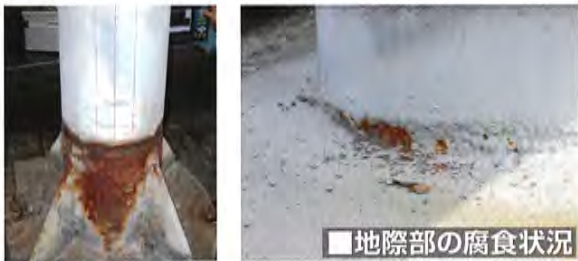
■地際部の腐食状況

道路付属設備の一つである照明柱は、地際部に雨水などが溜まりやすく、経年によって地際から埋設部にかけて腐食が発生し、断面欠損を生じることがわかっています。弊社では、既存の技術である埋設部分の腐食・減肉状況を定性的に判断できる金属柱劣化判定システムを照明柱(軽量鋼管柱)に対応するべく改良開発に取り組んできました。
