# 金属柱劣化判定システム

金属柱埋設部分の腐食を掘削することなく検知・評価します。

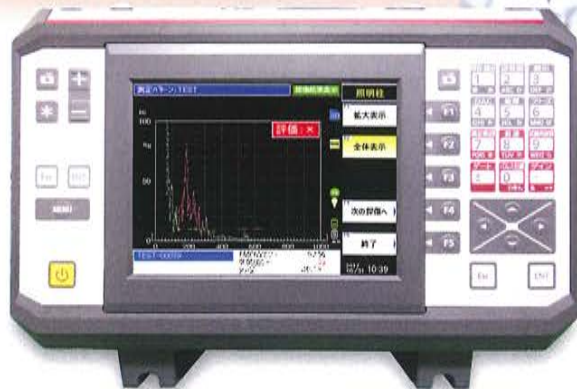
■超音波探傷器

携帯型超音波探傷器と専用ホルダー組込式探触子だけの構成で、  
大がかりな機材を必要とせず、可搬性や携帯性に優れています。

本システムは、埋設部に向けて超音波を入射伝播させ、劣化部からの反射エコーを受信。得られた探傷波形を分析し、掘削することなく劣化部の腐食程度を定性的に評価することが可能です。構成は、携帯型の超音波探傷器と専用ホルダーに組み込んだ探触子だけで、大がかりな機材は必要なく、可搬性・携帯性に優れています。

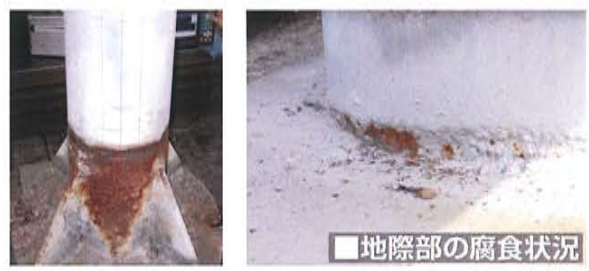
■地際部の腐食状況

道路付属設備の一つである照明柱は、地際部に雨水などが溜まりやすく、経年によって地際から埋設部にかけて腐食が発生し、断面欠損を生じることがわかっています。弊社では、既存の技術である埋設部分の腐食・減肉状況を定性的に判断できる金属柱劣化判定システムを照明柱(軽量鋼管柱)に対応するべく改良開発に取り組んできました。

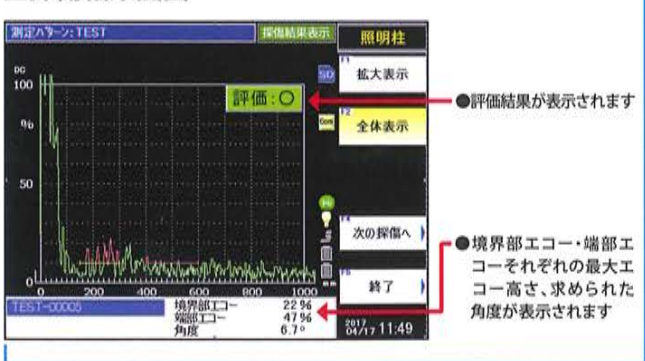
## ■探傷結果画面

- 腐食減肉量を4段階で評価。
- 推定残存板厚(t:健全部板厚に対して残存している板厚の割合)に応じて下記の評価結果が超音波探傷器の画面に表示されます。

評価結果	推定残存板厚
◎	75% ≤ t
○	65% ≤ t < 75%
△	50% ≤ t < 65%
×	t < 50%

評価結果	推定残存板厚
◎	90% ≤ t
○	80% ≤ t < 90%
△	70% ≤ t < 80%
×	t < 70%
